Søholm I-II-III

Bellevuekrogen 1-26, Strandvejen 413

Farvearkæologisk Undersøgelsesrapport

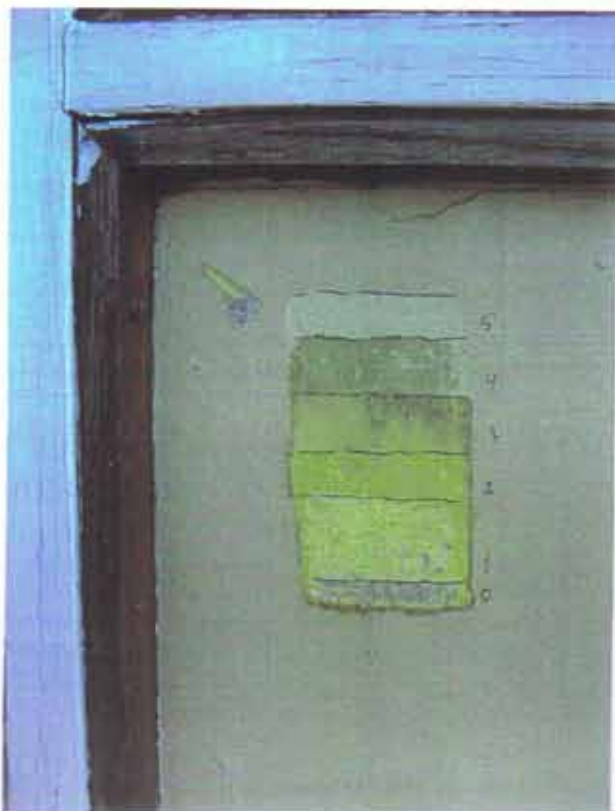
Undersøgelsen af vægfelt under køkkenvinduet ved nr. 3 viser at dette oprindeligt har været malet i et lys gulgrøn farvelag (se fig. 13). Lagvis afdækning udført på feltet viser 6 afdækkede farvelag, og her kan det ældste farvelag gulgrønne farvelag ses i lag 1 (se fig.14). De følgende årtier blev farverne holdt i lysere nuancer.

Fig. 14: Søholm III. Nr. 3. Lagvis afdækning udført på vægfelt under køkkenvinduet. Afdækning viser 6 farvelag, hvoraf det ældste (lag1) er et grøngul farvelag.

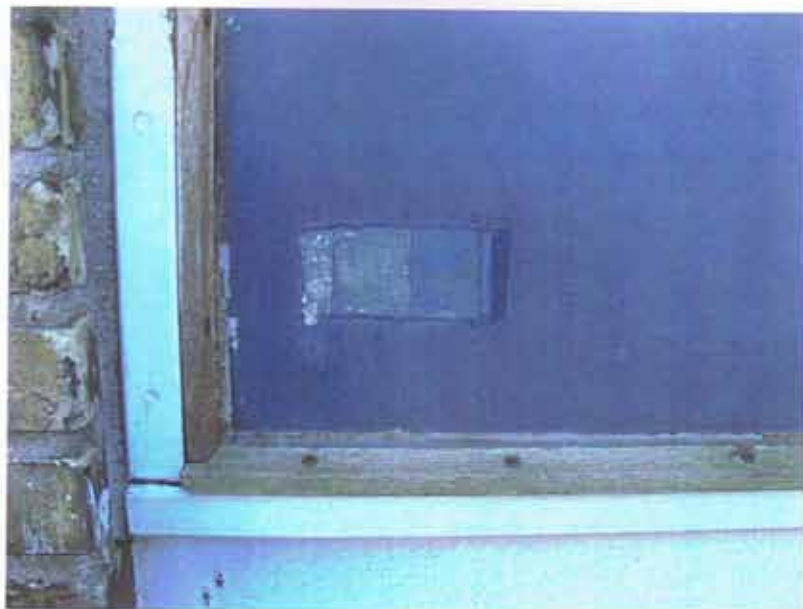
Lagvis afdækning udført på felt under stuevindue på nr. 5 viser at dette oprindeligt har været malet i et blågrå nuance (se fig. 17) Samme farvelag kan ses i en farvesnit udtaget fra afdækningsområdet. Det ældste farvelag er en blågrå. (se fig.15-16)

Fig. 17. Lagvis afdekning udført på vægfelt under vinduet. Afdækningen viser 6 afdækkede farvelag, hvoraf det ældste (lag 1) er en gråblå farvelag.
